# LOMO ESPINO

## SB- 007

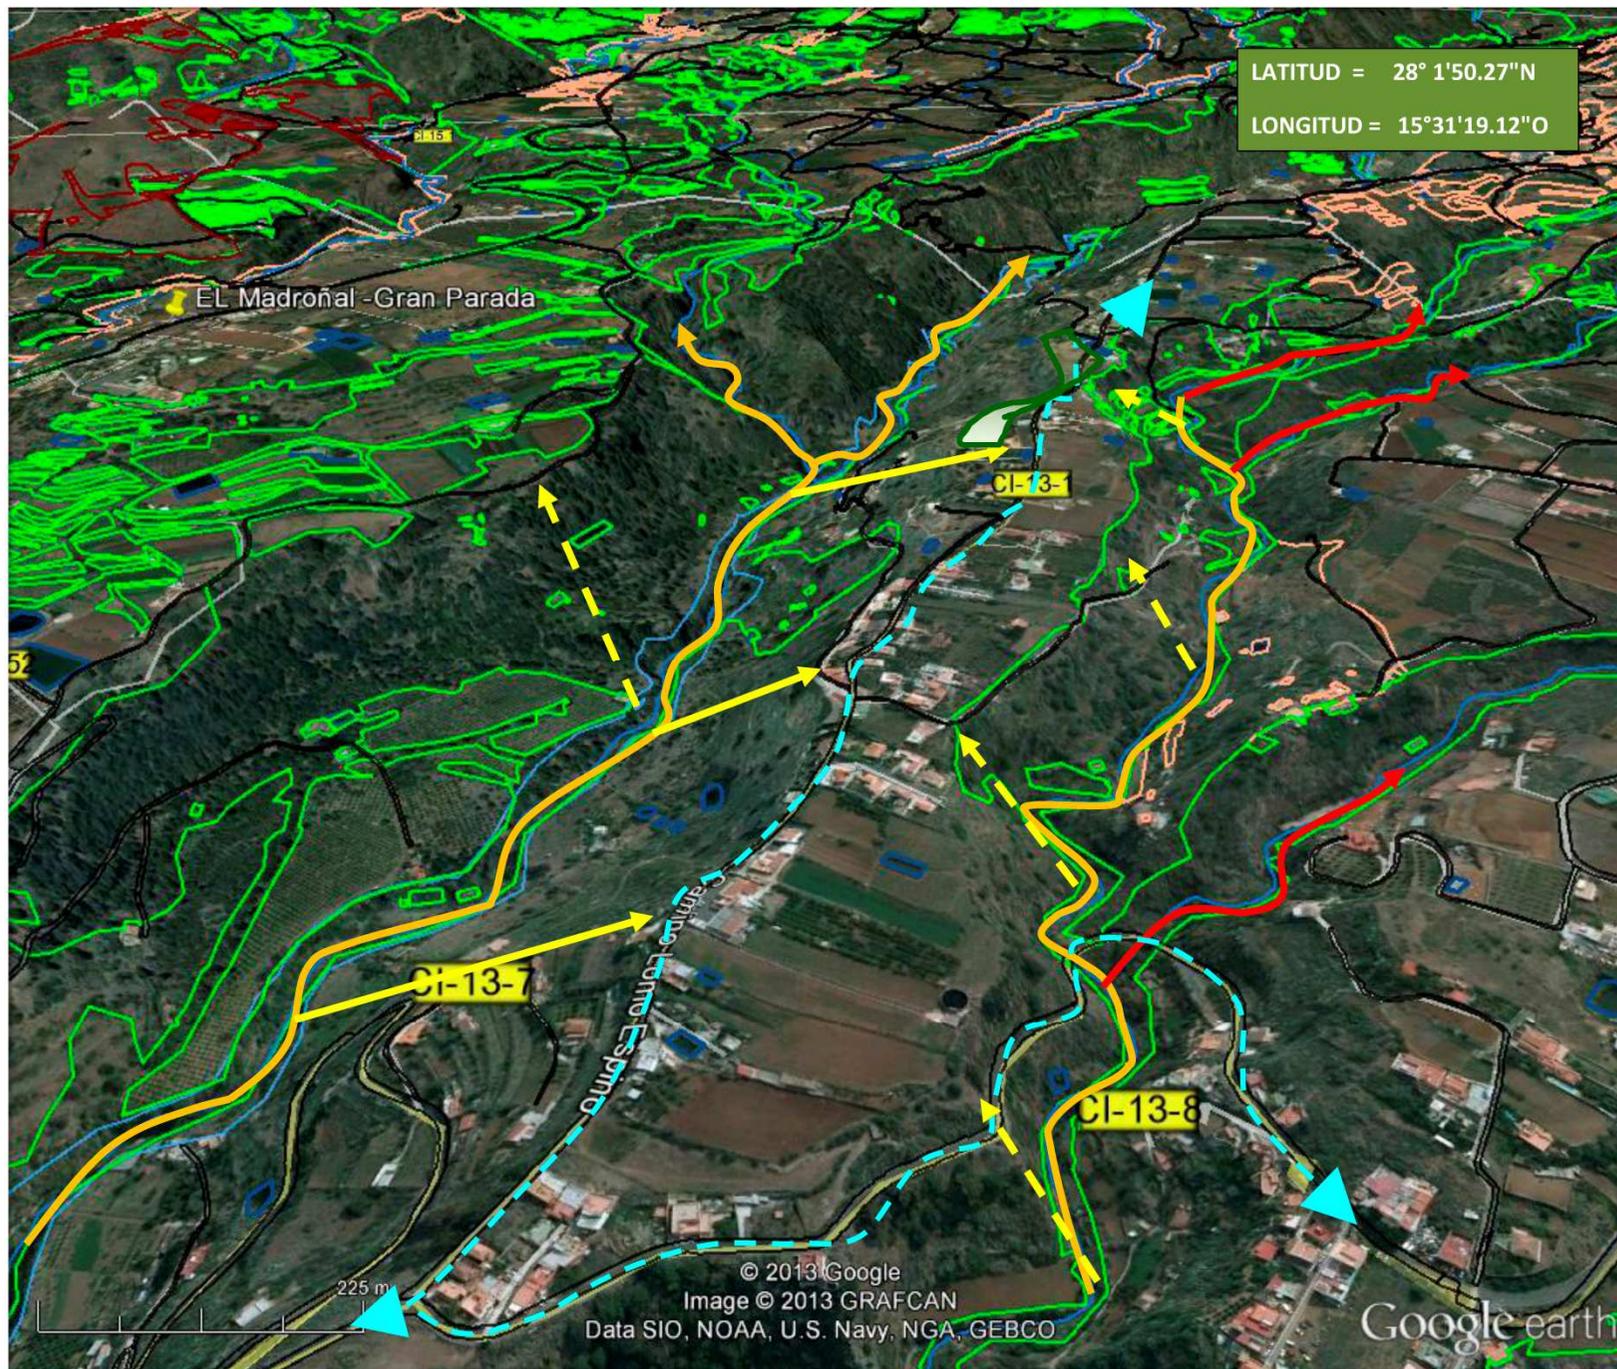
Se trata de una amplia divisoria, más ancha en su inicio, que se dispone entre los cauces del Barranco Alonso y del Barranco de Merdejo.

En el primer tramo al ser más ancho el lomo, se disponen amplias parcelas agrícolas que actúan como línea de defensa para las primeras casas.

Ya en la mitad del escenario encontramos una de las zonas más peligrosas en los grupos de casas que miran hacia Barranco Alonso, en cuyas empinadas laderas existe una amplia carga de combustible, incluyendo formaciones de cañaveral.

Las carreras topográficas desde el Barranco de Merdejo no resultan tan peligrosas especialmente porque existe bastante agricultura y porque las casas no bajan tanto en cota, aunque se pueden señalar algunas casas aisladas que se encuentran justo a final de carrera.

La accesibilidad se complica mucho cuando se abandona la vía de primer orden, especialmente hacia la zona de Barranco Alonso con fuertes pendientes y reducido ancho de vía.

En la zona media se ha señalado un cinturón agrícola que protegerá un buen número de casas.

Fomentar autoprotección en las viviendas más expuestas.

Buscar fórmulas para romper la continuidad del combustible en las zonas de ladera del Barranco, especialmente en formaciones de cañaveral.

Estudiar en detalle autoprotección de viviendas que miran hacia Barranco de Alonso.
