Red de hidrantes.

Existen 19 hidrantes donde podrían repostar los vehículos contra incendios, ubicados por lo general en urbanizaciones de nueva construcción. Según indica el ayuntamiento, su seguimiento ha sido prácticamente nulo, por lo que presentan graves defectos de mantenimiento, estando algunos inoperativos.

**Plan de defensa municipal contra incendios.
Santa Brígida, Gran Canaria.**

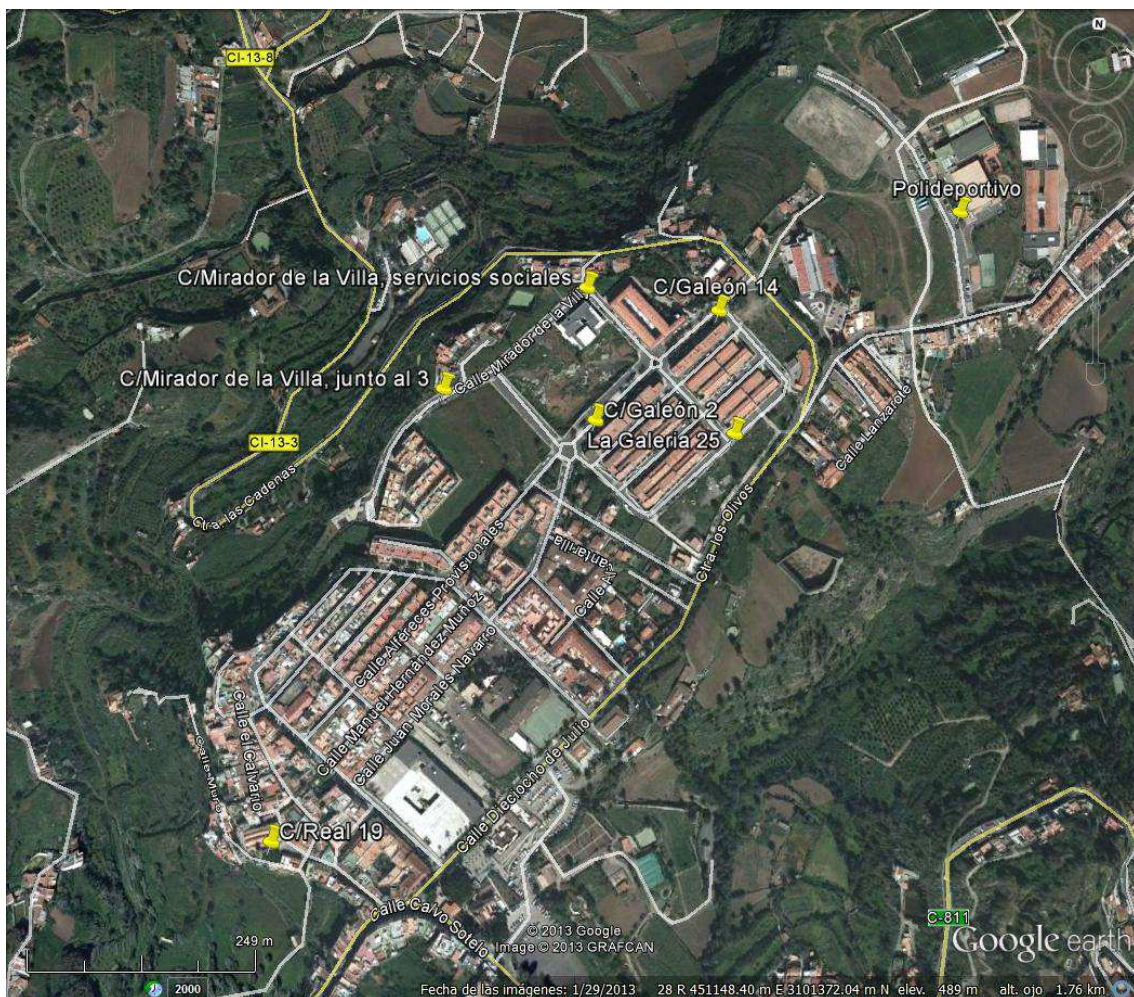
A.- En el casco del pueblo de Santa Brígida, situados en C/El Galeón 2 y 14, C/La Galería frente al 25, C/Mirador de la Villa bajo el 3 y frente a Servicios Sociales, C/Real 19 y en el Polideportivo.

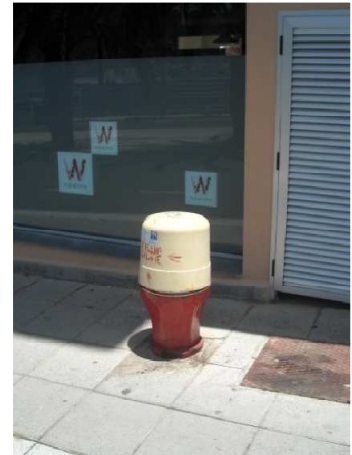
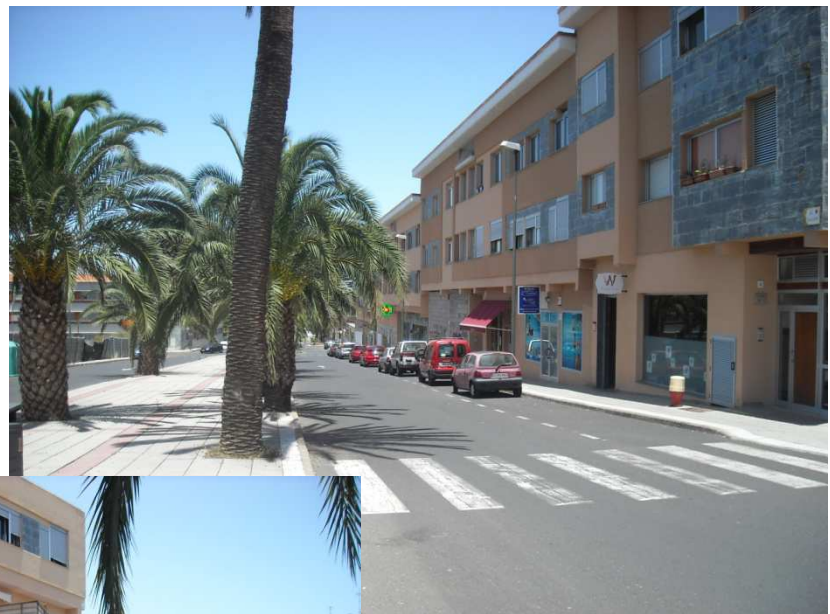
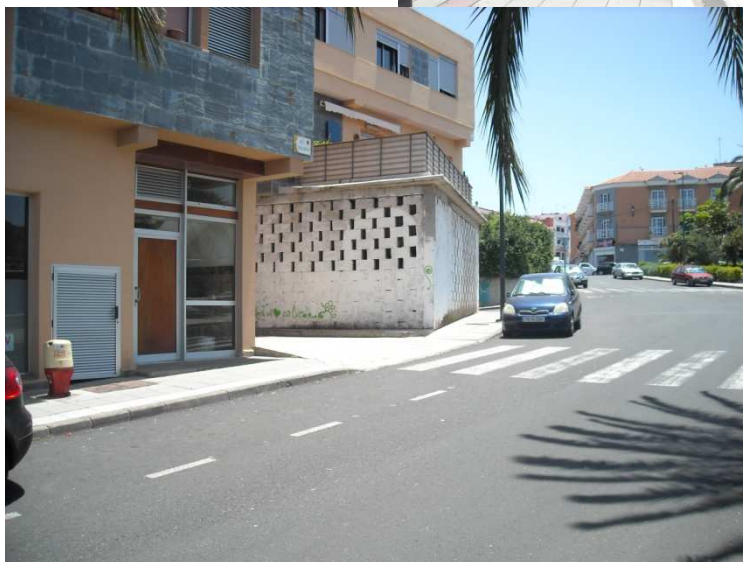
1.-

Ubicación	Casco
Localización	C/El Galeón, 2
Georeferencia	28° 2´ 14.75"N/15° 29´ 48.84"O
Tipo	80 m.m
Estado	Con carcasa, presenta pintadas
Llave de corte	Si
Estado racores	Bueno
Nº racores	1 de 70 m.m y 2 de 45 m.m.
Pintura	A reparar
Accesibilidad	Buena
Operatividad	A comprobar

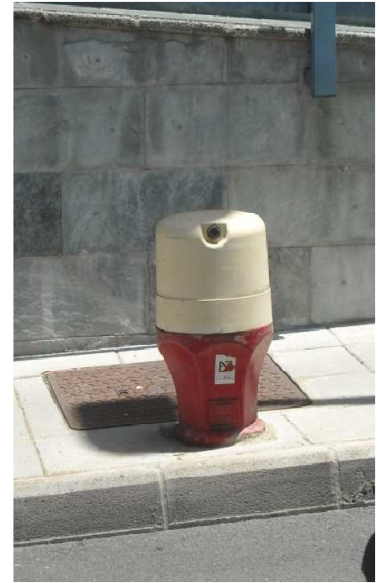
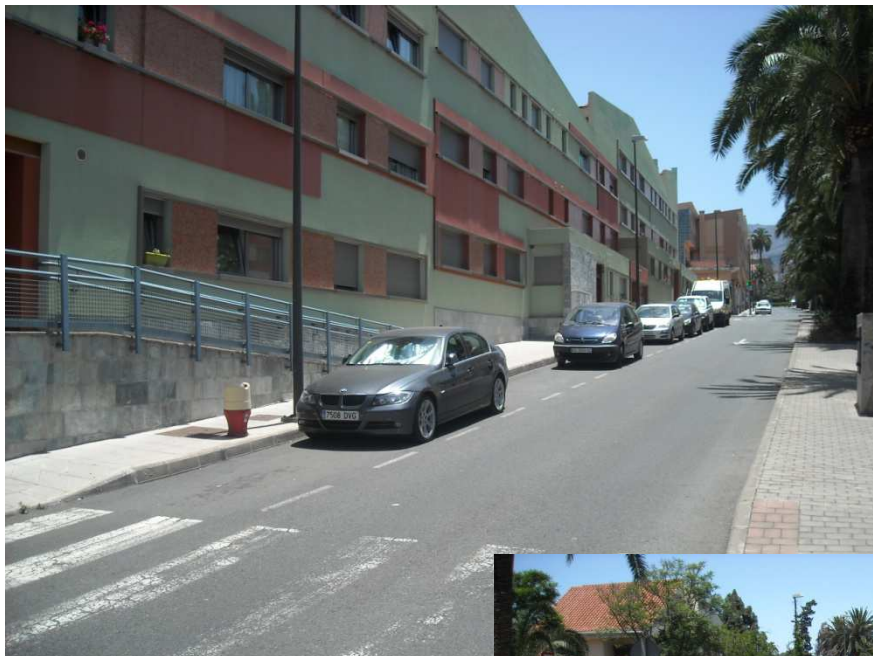
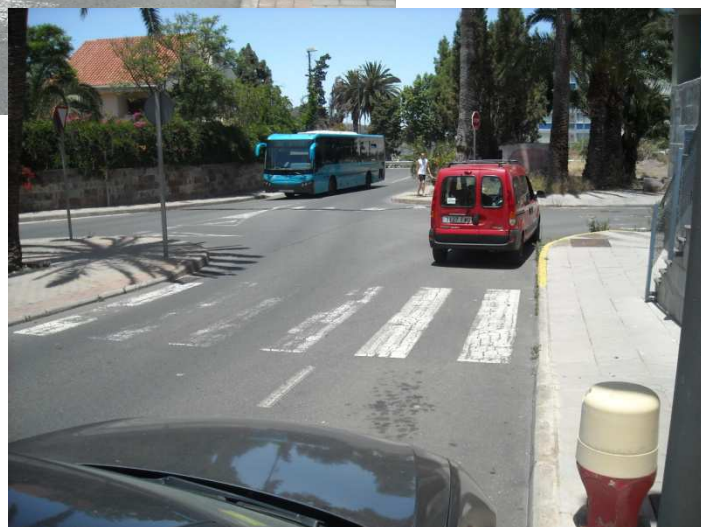
2.-

Ubicación	Casco
Localización	C/El Galeón,14
Georeferencia	28° 2 ' 18.895"N/15° 29 ' 44.41"O
Tipo	80 m.m
Estado	Con carcasa
Llave de corte	Si
Estado racores	Bueno
Nº racores	1 de 70 m.m y 2 de 45 m.m.
Pintura	A reparar
Accesibilidad	Buena
Operatividad	A comprobar

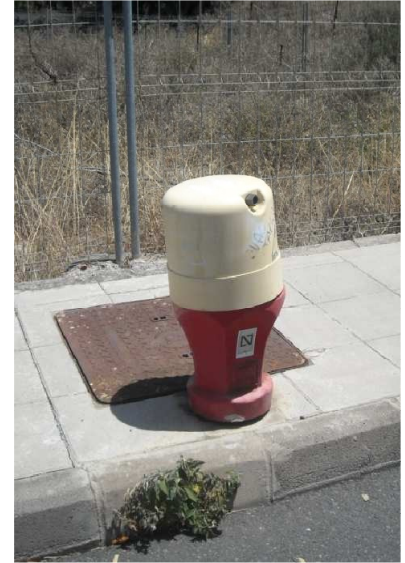
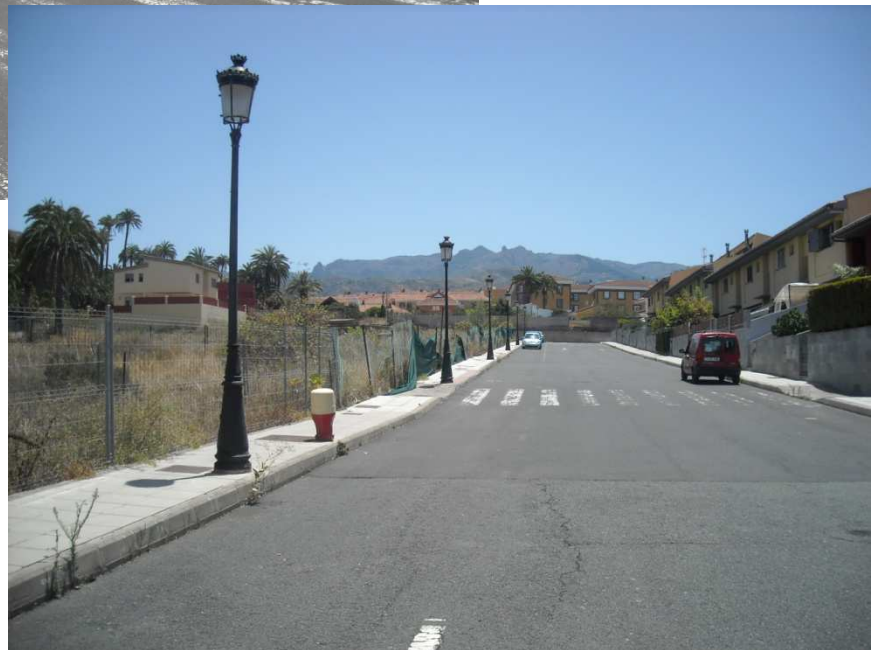
3.-

Ubicación	Casco
Localización	C/La Galería frente el nº 25
Georeferencia	28° 2´ 14.71"N/15° 29´ 43.44"O
Tipo	80 m.m
Estado	Con carcasa, presenta pintadas
Llave de corte	Si
Estado racores	Bueno
Nº racores	1 de 70 m.m y 2 de 45 m.m.
Pintura	A reparar
Accesibilidad	Buena
Operatividad	A comprobar

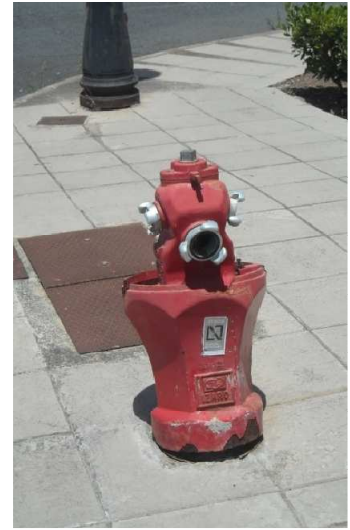
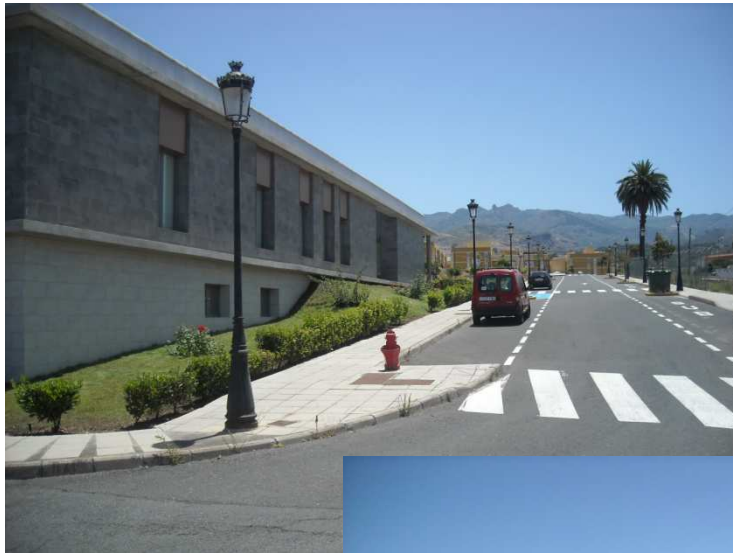
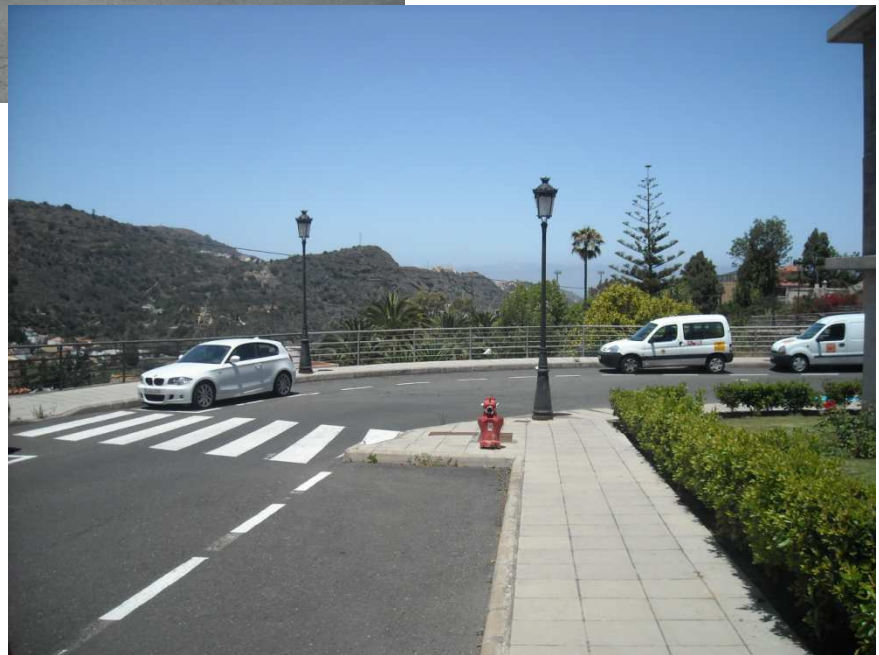
4.-

Ubicación	Casco
Localización	C/Mirador de la Villa, junto a oficina de Servicios Sociales
Georeferencia	28° 2 ' 19.25"N/15° 29 ' 49.60"O
Tipo	80 m.m
Estado	Con carcasa que presenta una grieta.
Llave de corte	Si
Estado racores	Bueno
Nº racores	1 de 70 m.m y 2 de 45 m.m.
Pintura	A reparar. Reponer carcasa
Accesibilidad	Buena
Operatividad	A comprobar

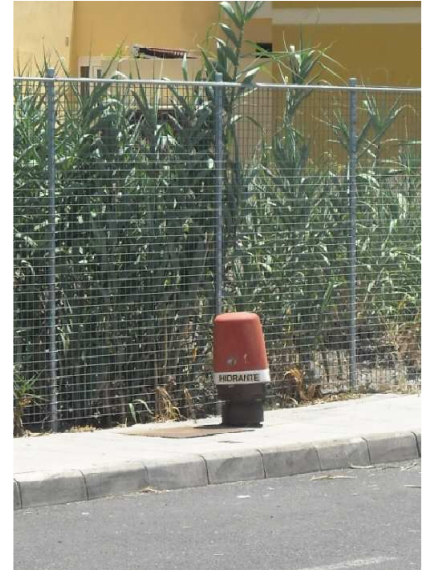
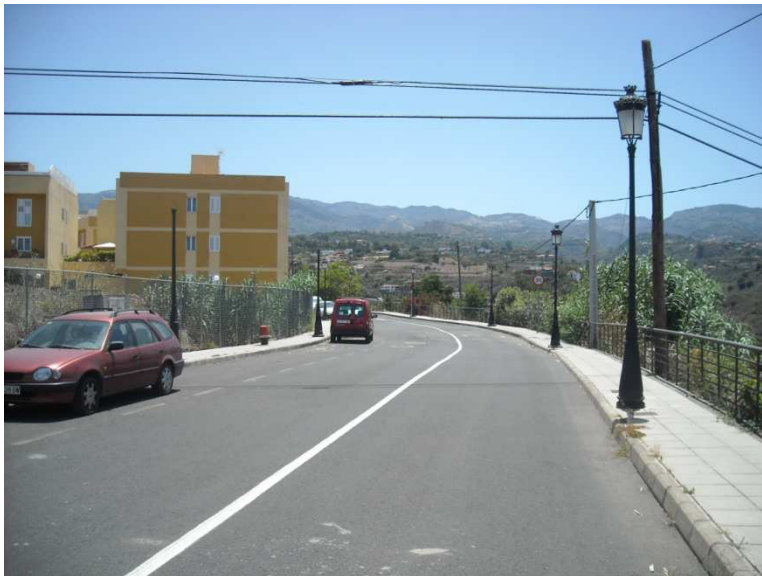
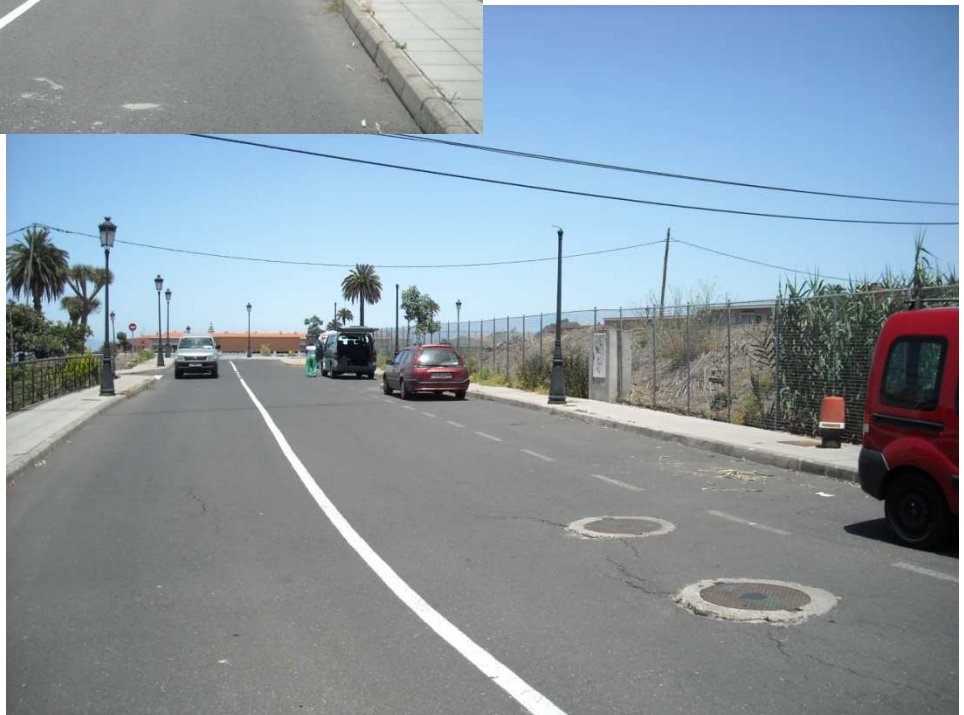
5.-

Ubicación	Casco
Localización	C/Mirador de la Villa, bajo el nº 3
Georeferencia	28º 2´ 15.36"N/15º 29´ 54,74"O
Tipo	80 m.m
Estado	Sin carcasa
Llave de corte	Si
Estado racores	Malo
Nº racores	1 de 70 m.m y 2 de 45 m.m.
Pintura	A reparar
Accesibilidad	Buena
Operatividad	Negativa

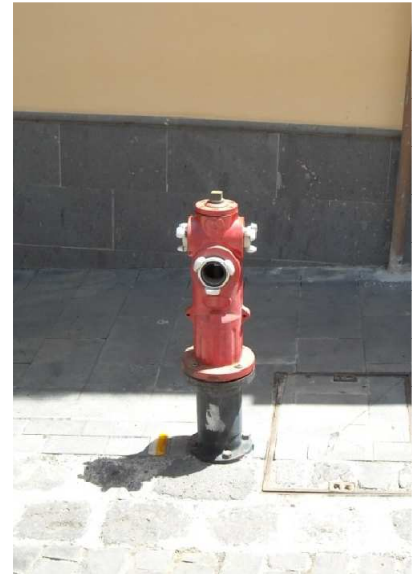
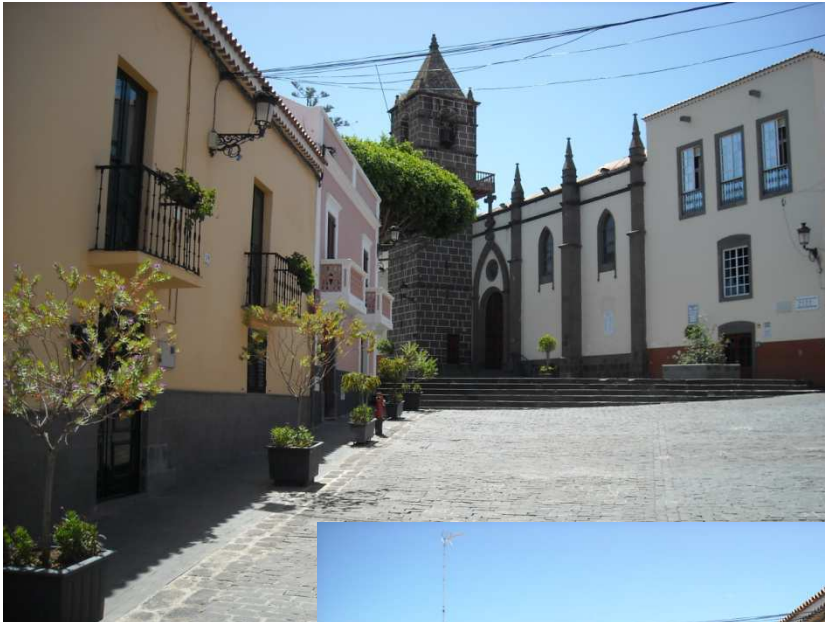
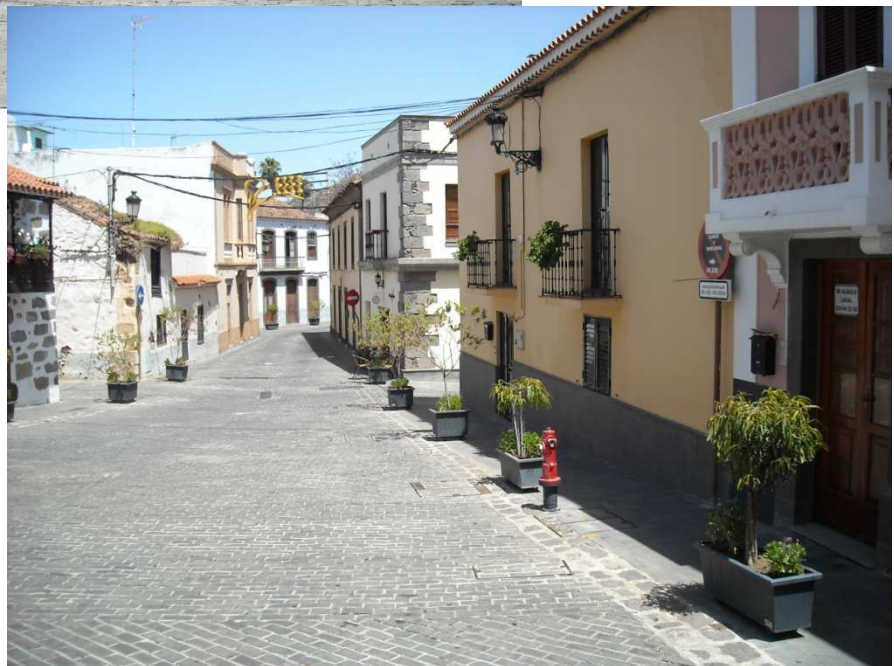
6.-

Ubicación	Casco
Localización	C/Real, 19
Georeferencia	28° 1 ' 59.95"N/15° 29 ' 59.57"O
Tipo	80 m.m
Estado	Bueno
Llave de corte	Si
Estado racores	Bueno
Nº racores	1 de 70 m.m y 2 de 45 m.m.
Pintura	A repasar
Accesibilidad	Buena
Operatividad	Buena

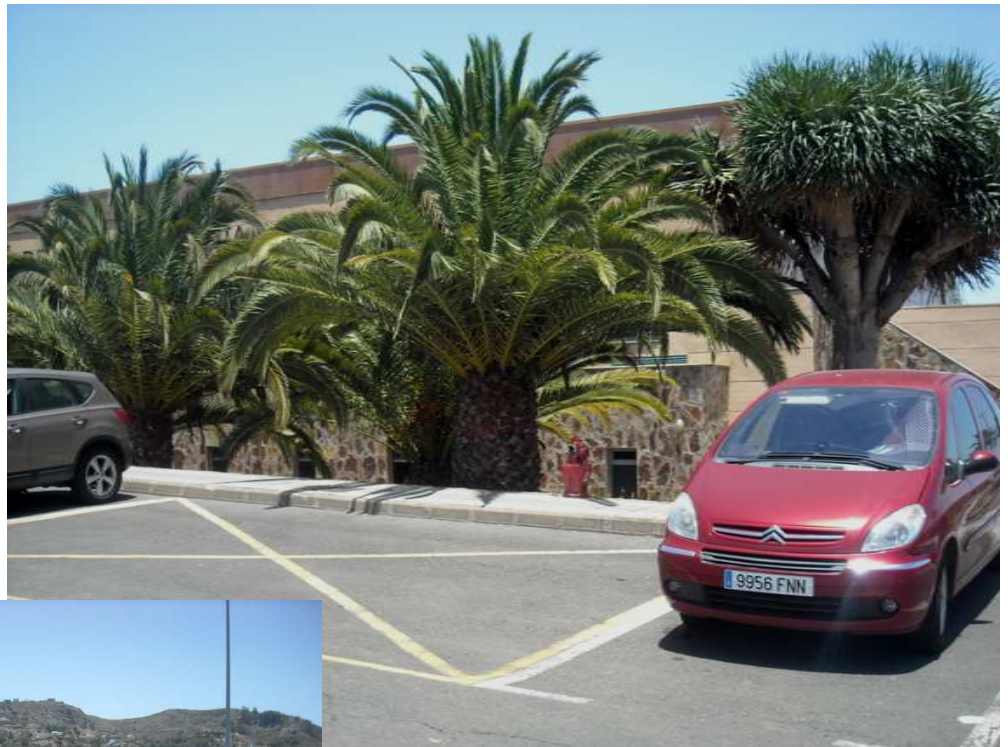
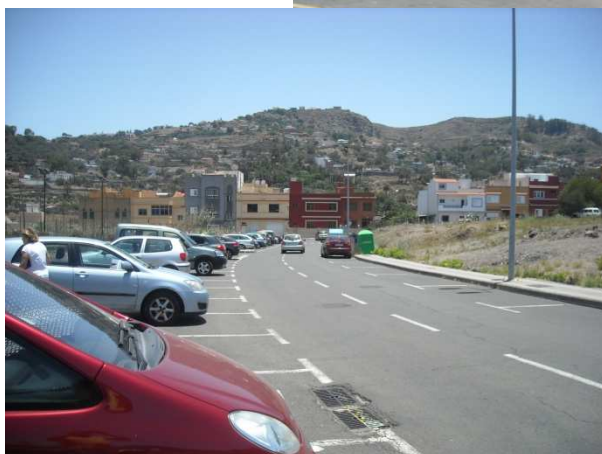
7.-

Ubicación	Casco
Localización	Polideportivo a 150 metros de la entrada general
Georeferencia	28° 2' 23.17"N/15° 29' 35.12"O
Tipo	100 m.m
Estado	Sin carcasa
Llave de corte	Si
Estado racores	Bueno
Nº racores	2 de 70 m.m y 1 de 100 m.m.
Pintura	A reparar
Accesibilidad	Buena
Operatividad	Buena

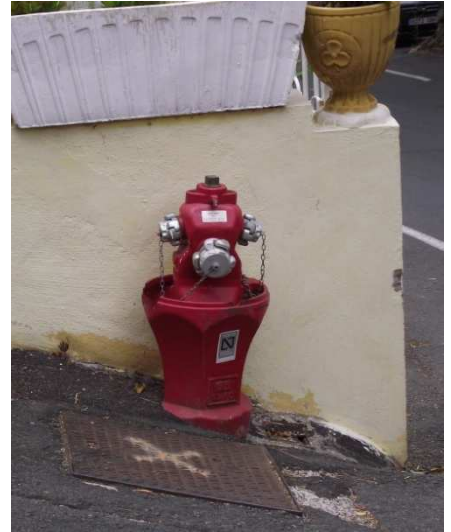
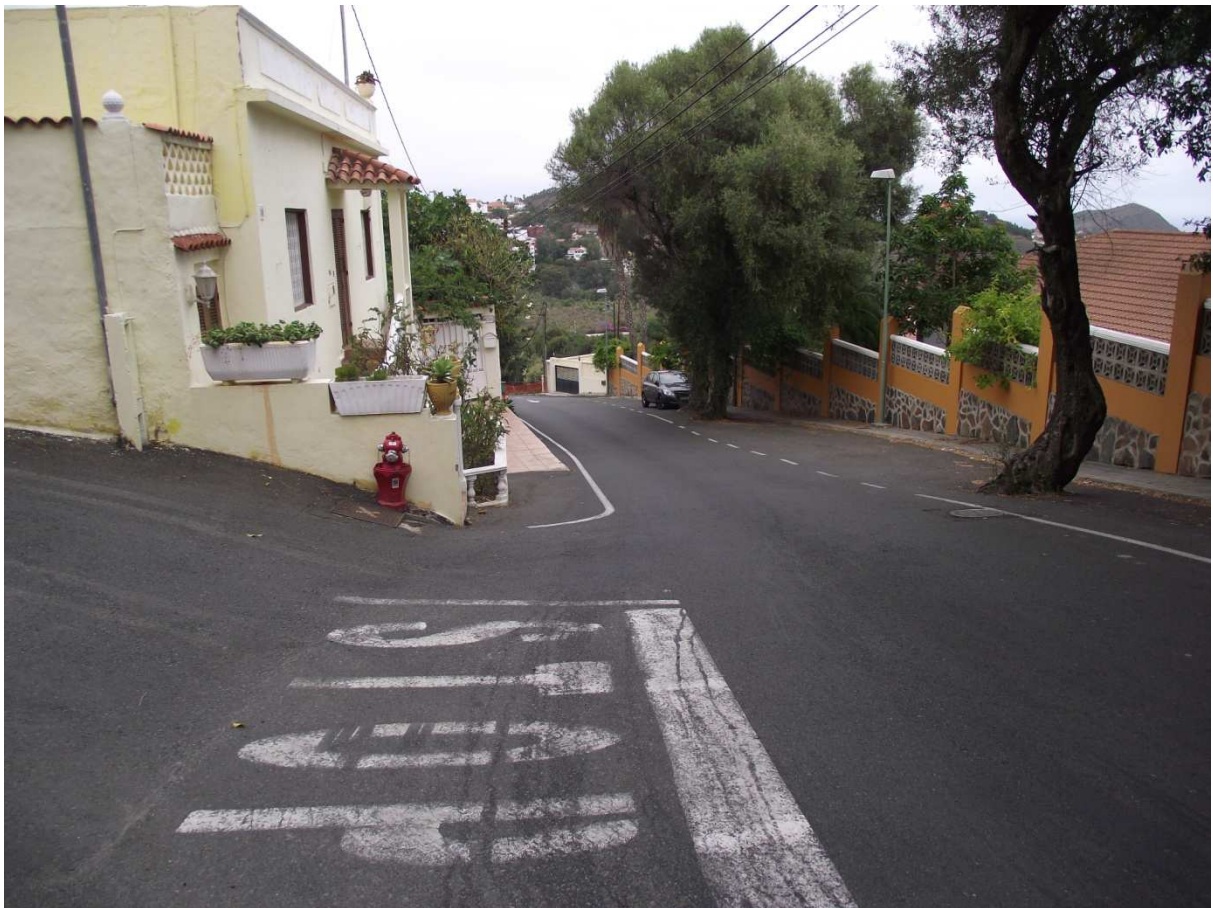
8.-

Ubicación	Entorno Cuesta el Reventón
Localización	C/Montañeta de los Negros 2, esquina Cuesta el Reventón
Georeferencia	28° 2 ' 15.47"N/15° 28 ' 32.09"O
Tipo	80 m.m
Estado	Sin carcasa protectora
Llave de corte	Si
Estado racores	Bueno
Nº racores	1 de 70 m.m y 2 de 45 m.m.
Pintura	A reparar
Accesibilidad	Buena
Operatividad	A comprobar

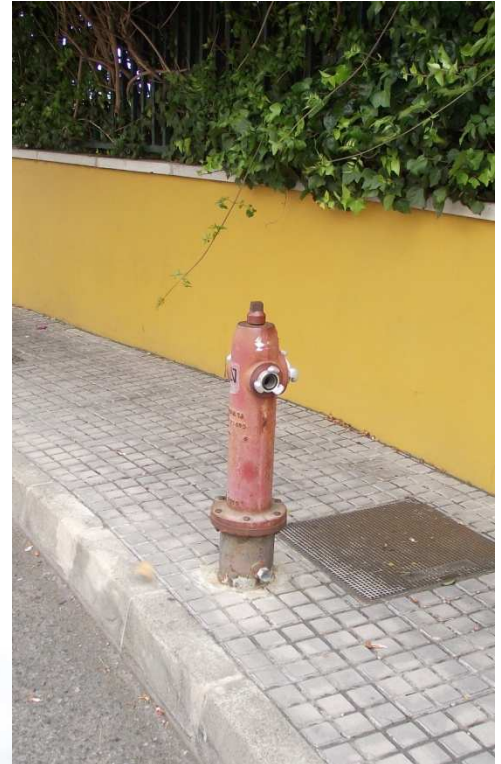
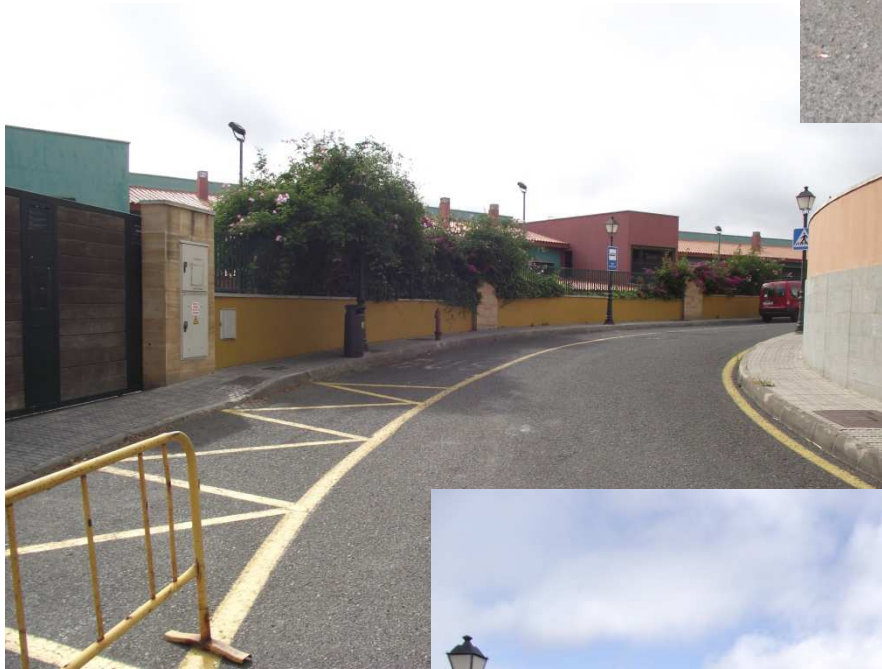
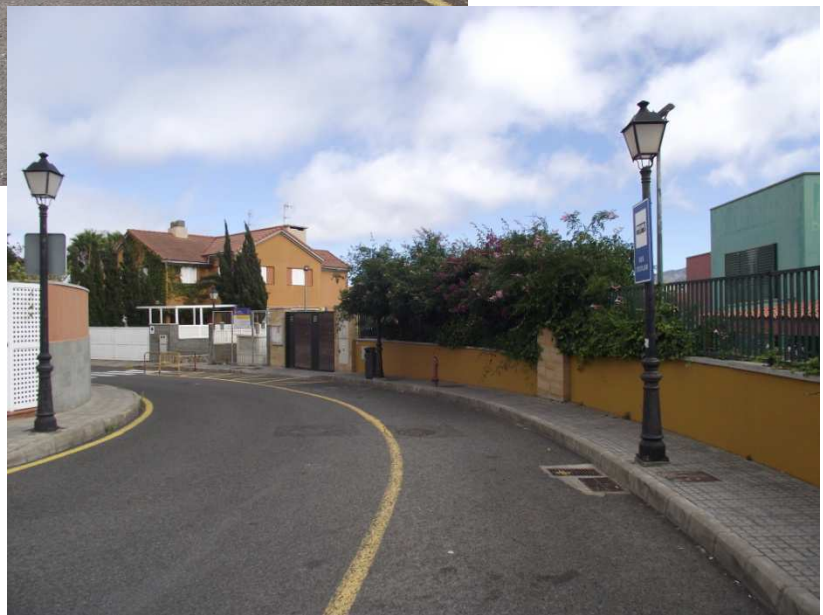
9.-

Ubicación	Entorno La Atalaya/Cuesta el Reventón
Localización	C/Santoña 9, junto al colegio Illera de la Mora
Georeferencia	28° 1' 50.95"N/15° 28' 32.95"O
Tipo	80 m.m
Estado	Bueno
Llave de corte	Si
Estado racores	Bueno
Nº racores	1 de 70 m.m y 2 de 45 m.m.
Pintura	A reparar
Accesibilidad	Buena
Operatividad	A comprobar

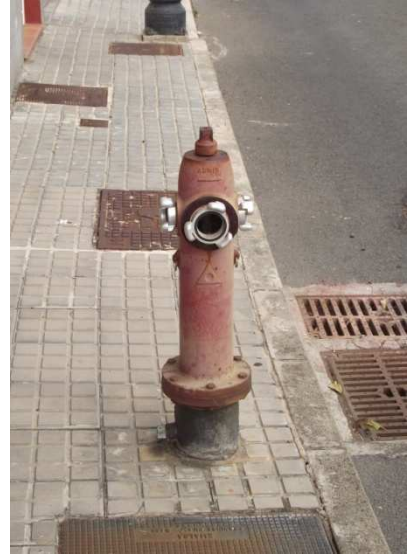
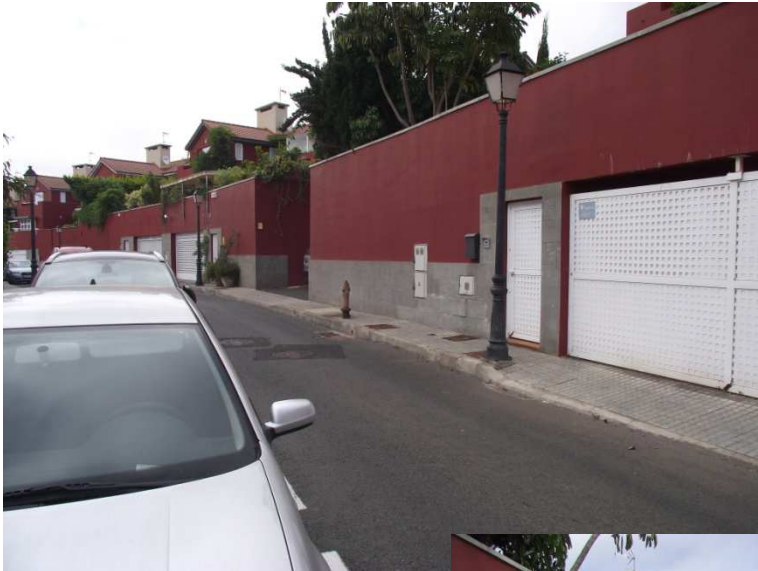
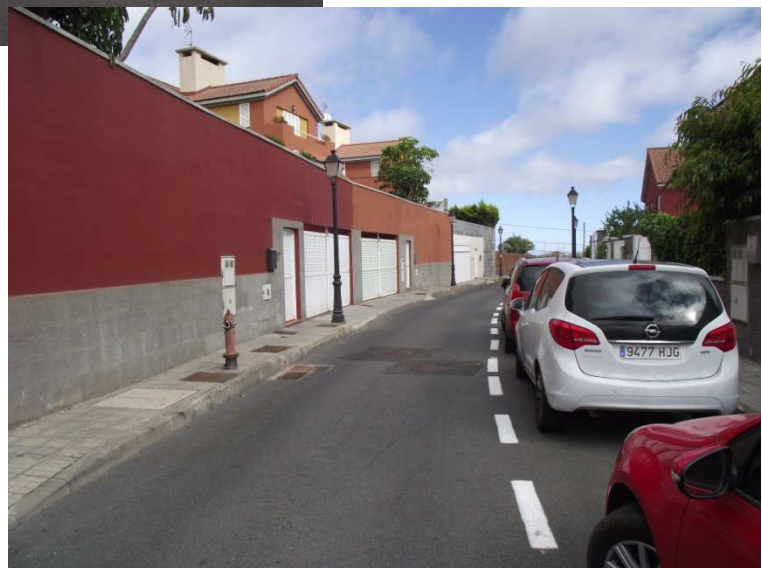
10.-

Ubicación	Entorno La Atalaya/Cuesta el Reventón
Localización	C/Segovia, 6
Georeferencia	28° 1' 50.63"N/15° 28' 27.16"O
Tipo	80 m.m
Estado	Bueno
Llave de corte	Si
Estado racores	Bueno
Nº racores	1 de 70 m.m y 2 de 45 m.m.
Pintura	A repasar
Accesibilidad	Buena
Operatividad	A comprobar

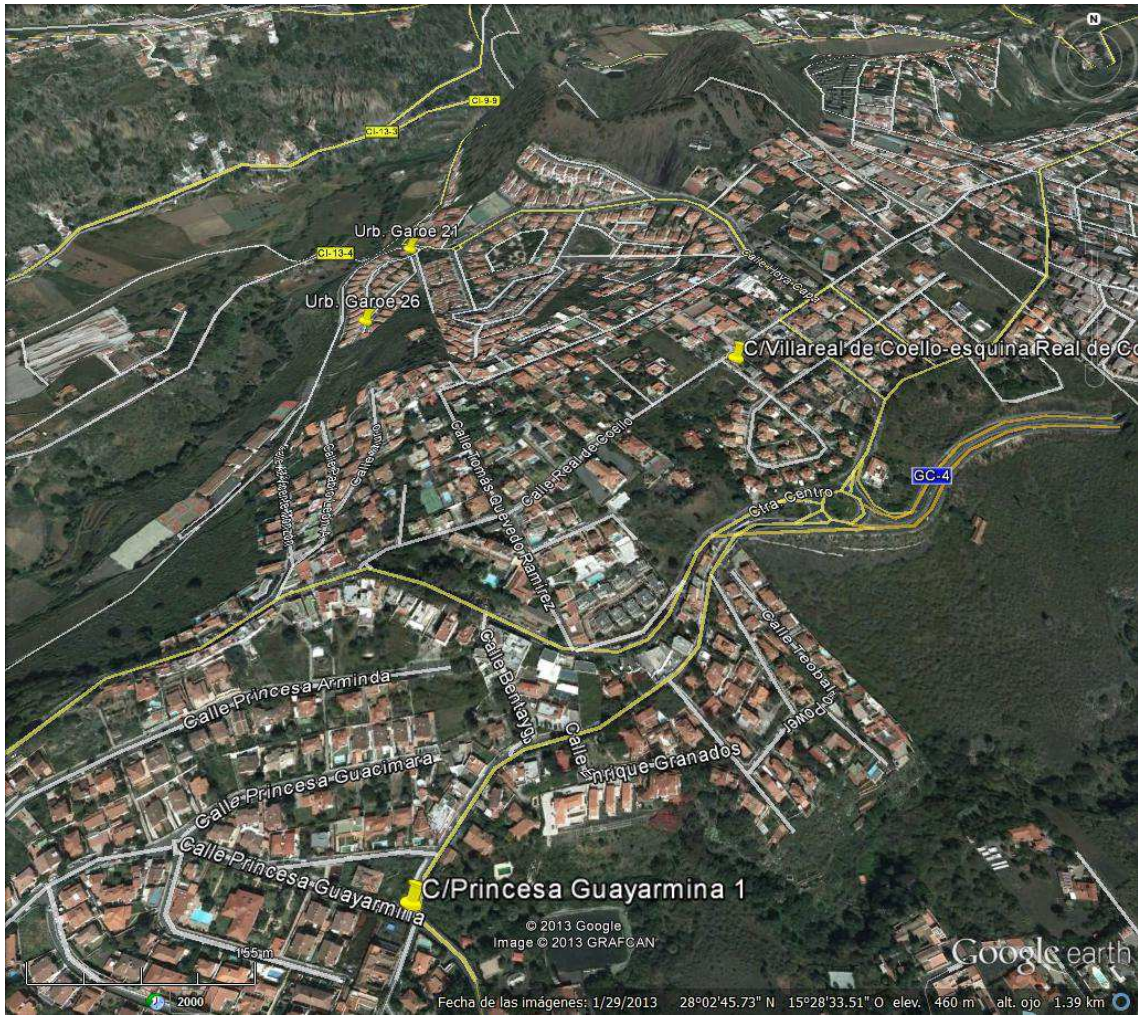
C/Princesa Guayrmina, 1
C/Villareal de Coello, esquina C/real de Coello.
Urbanización Garoé, 26
Urbanización Garoé, 21, junto a su entrada.

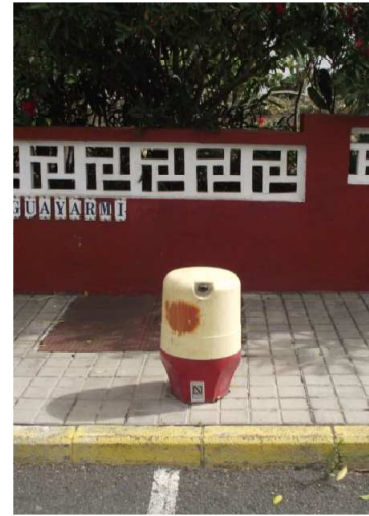
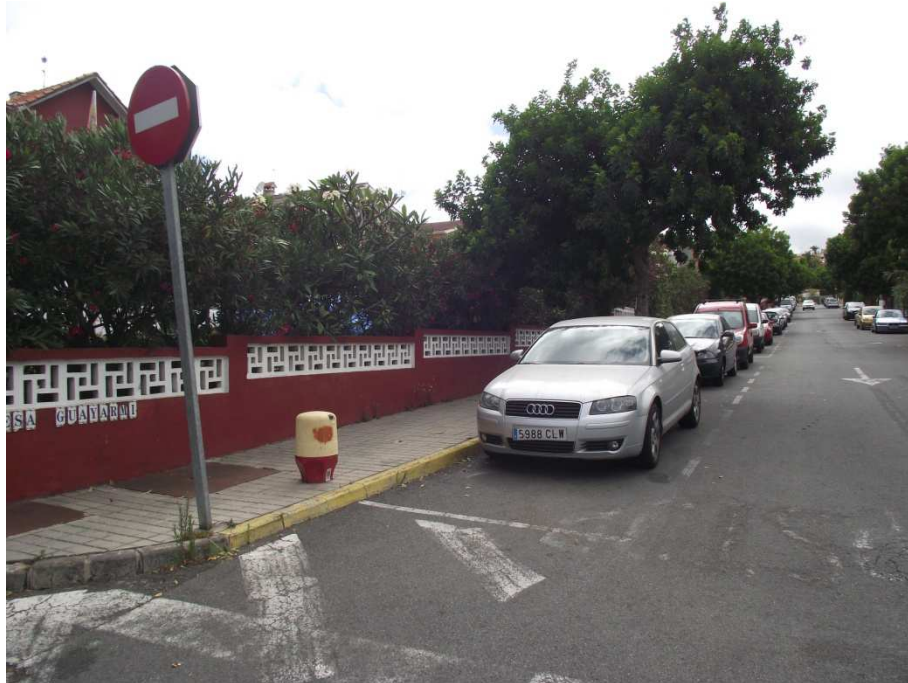
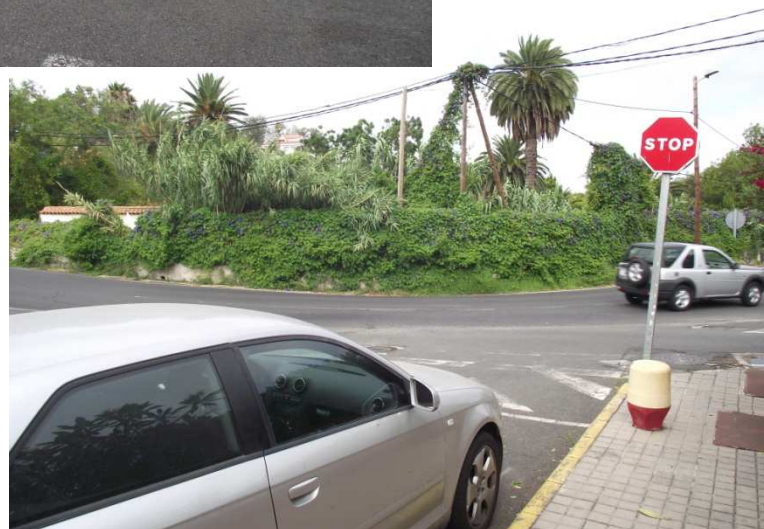
11.-

Ubicación	Entorno Monte Lentiscal
Localización	C/Princesa Guayarmina, 1
Georeferencia	28° 2´ 34.72"N/15° 28´ 38.43"O
Tipo	80 m.m
Estado	Bueno, presenta pintadas
Llave de corte	Si
Estado racores	Bueno
Nº racores	1 de 70 m.m y 2 de 45 m.m.
Pintura	A reparar
Accesibilidad	Buena
Operatividad	A comprobar

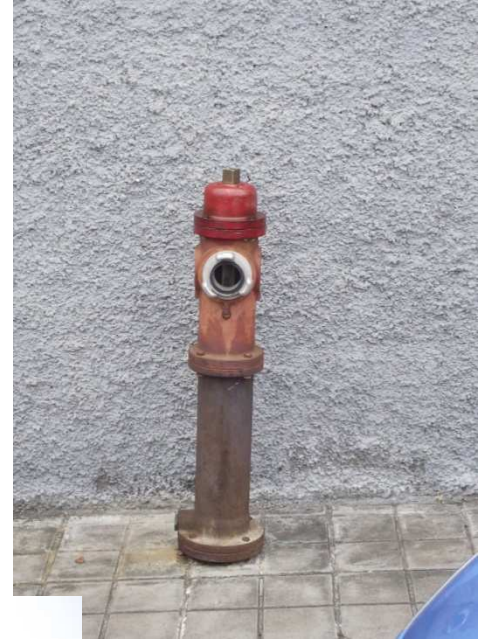
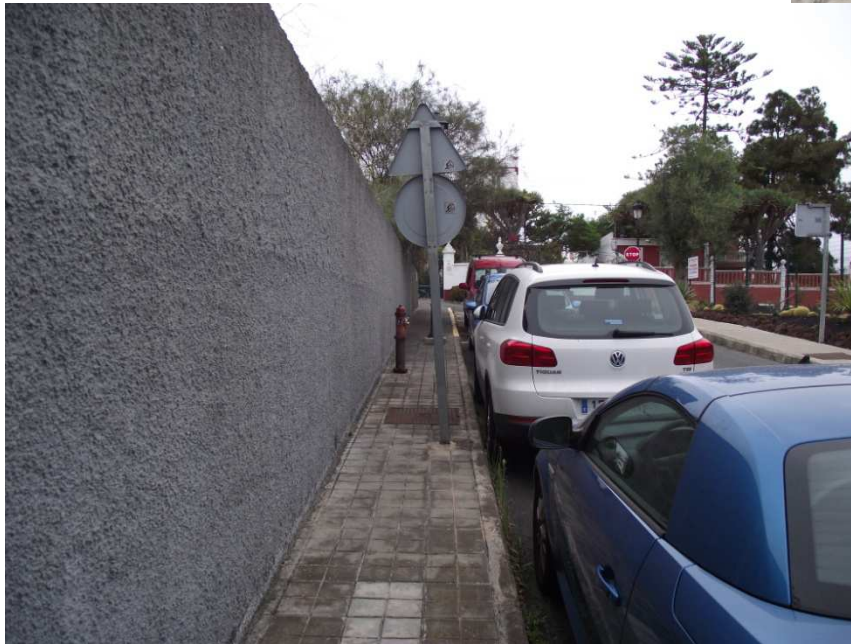
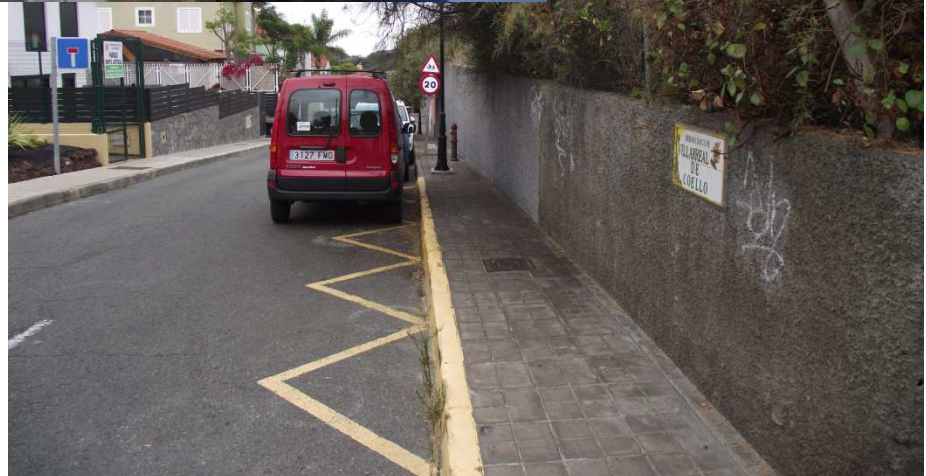
12.-

Ubicación	Entorno Monte Lentiscal
Localización	C/Villareal de Coello, esquina Real de Coello
Georeferencia	28° 2 ' 51.83"N/15° 28 ' 27.30"O
Tipo	80 m.m
Estado	Incompleto
Llave de corte	No
Estado racores	Faltan
Nº racores	Tiene 1 de 70 m.m y faltan los 2 de 45 m.m.
Pintura	A reparar
Accesibilidad	Buena
Operatividad	Nula

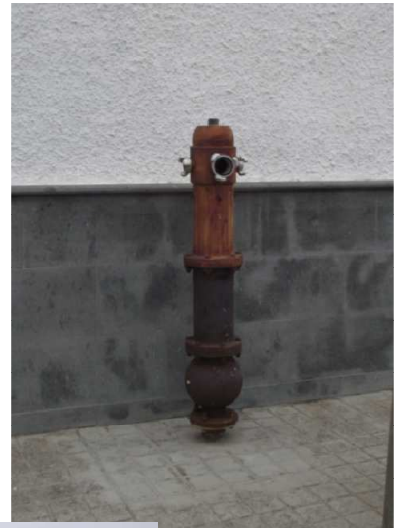
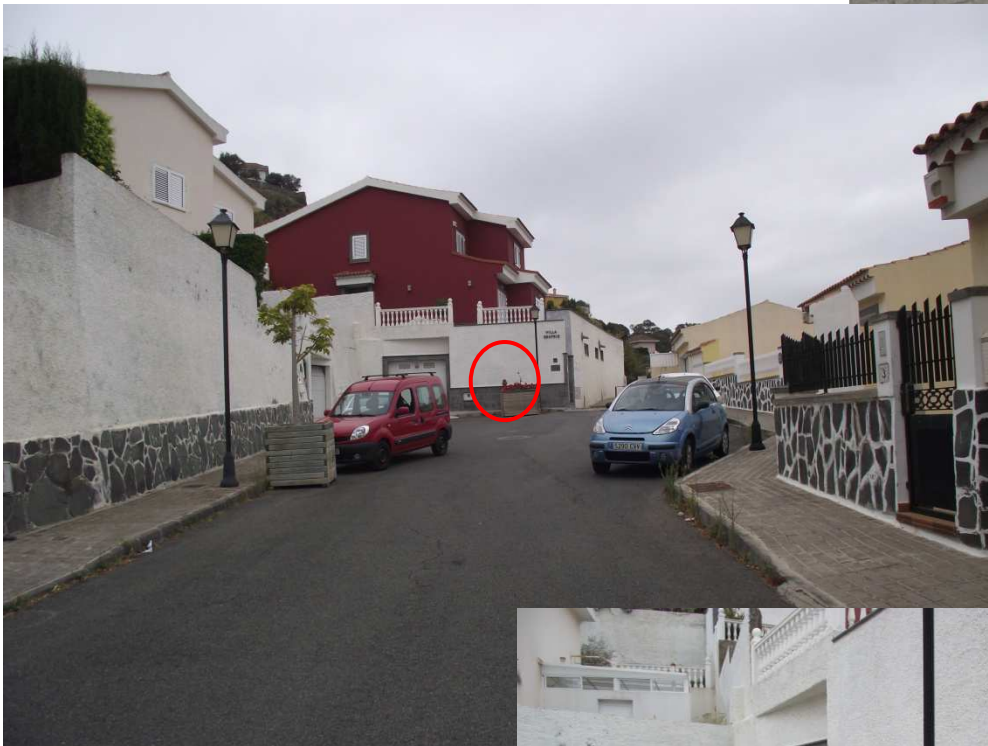
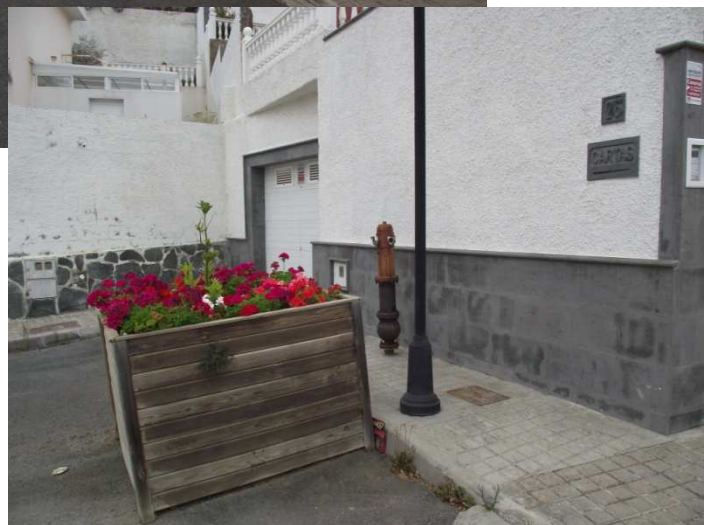
13.-

Ubicación	Entorno Monte Lentiscal
Localización	Urbanización Garoé, 26
Georeferencia	28° 2' 57.52"N/15° 28' 42.74"O
Tipo	80 m.m
Estado	Bueno
Llave de corte	No
Estado racores	Bueno
Nº racores	1 de 70 m.m y 2 de 45 m.m.
Pintura	A reparar
Accesibilidad	Buena
Operatividad	A comprobar

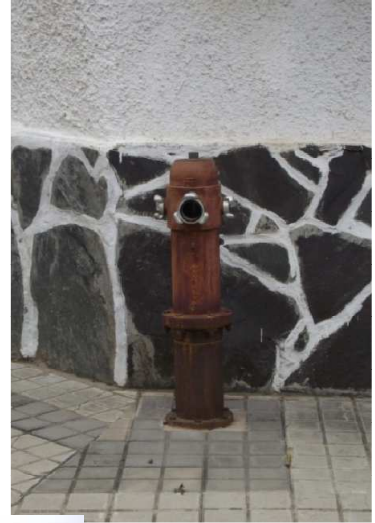
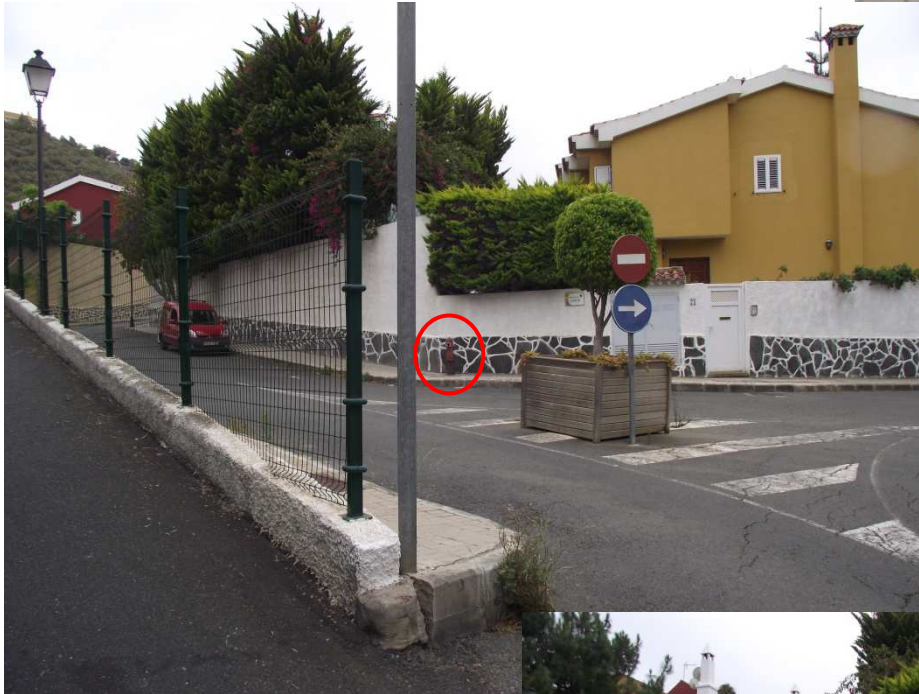
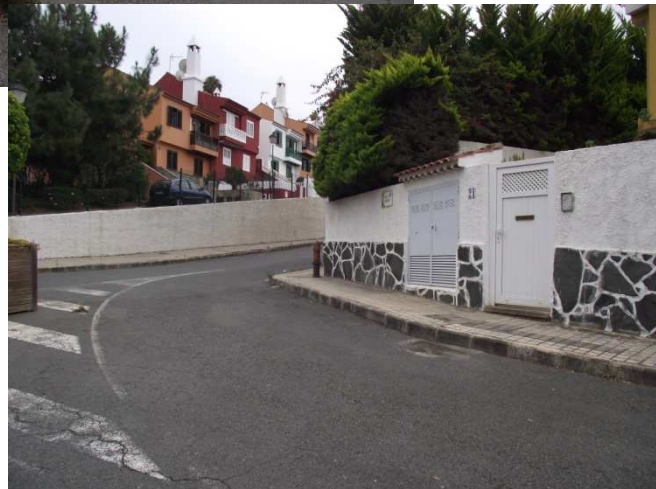
14.-

Ubicación	Entorno Monte Lentiscal
Localización	Urbanización Garoé, 21
Georeferencia	28° 3´ 2.88"N/15° 28´ 41.34"O
Tipo	80 m.m
Estado	Bueno
Llave de corte	No
Estado racores	Bueno
Nº racores	1 de 70 m.m y 2 de 45 m.m.
Pintura	A reparar
Accesibilidad	Buena
Operatividad	A comprobar

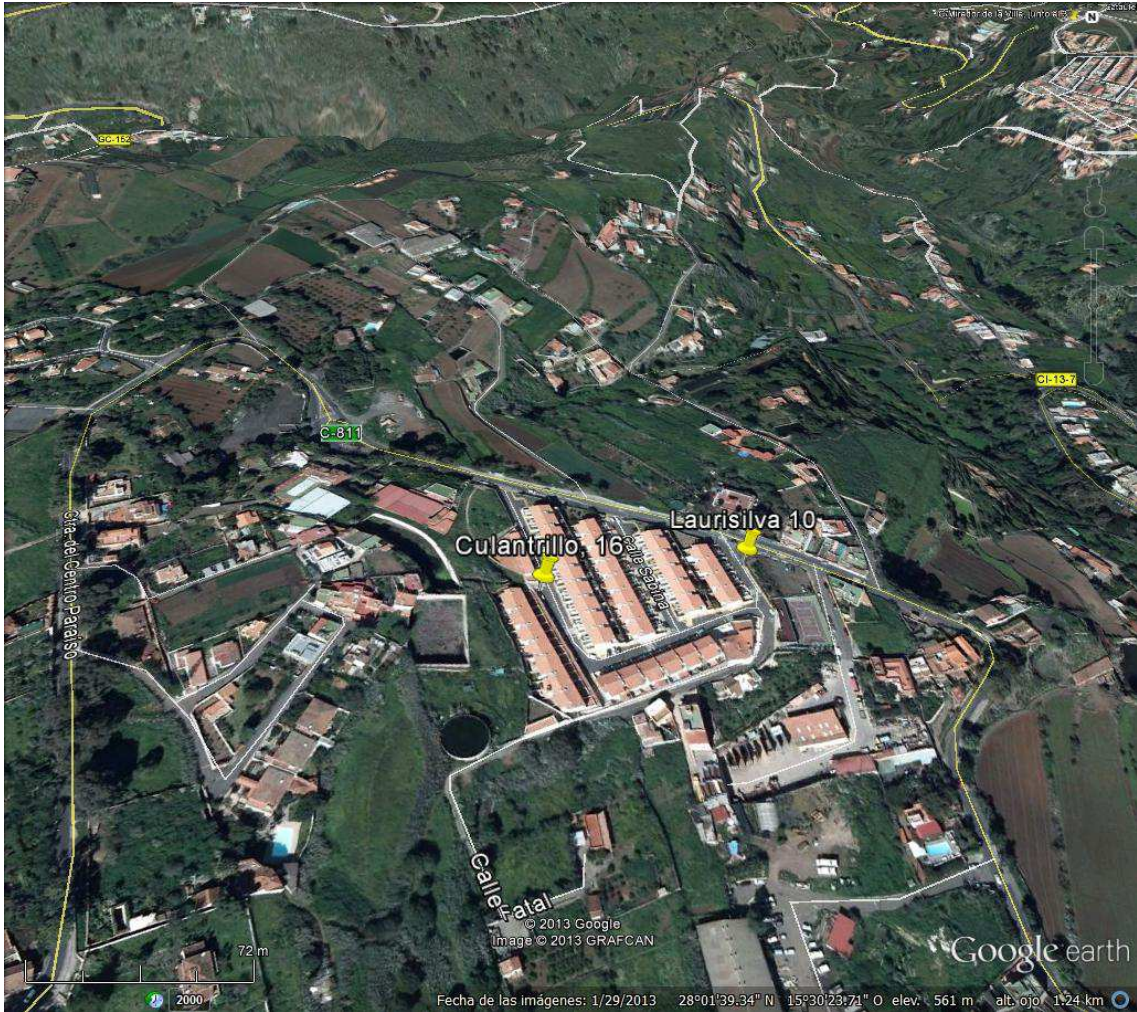
C/Culantrillo, 16

C/Laurisilva, en la entrada de la urbanización.

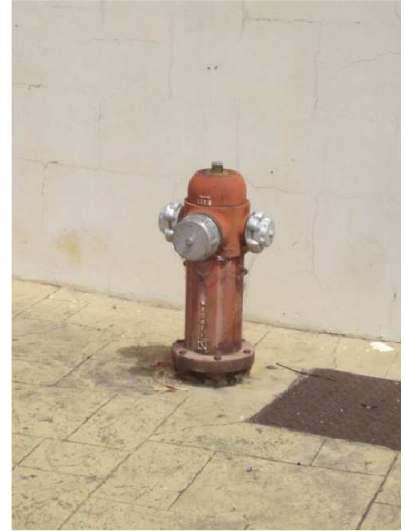
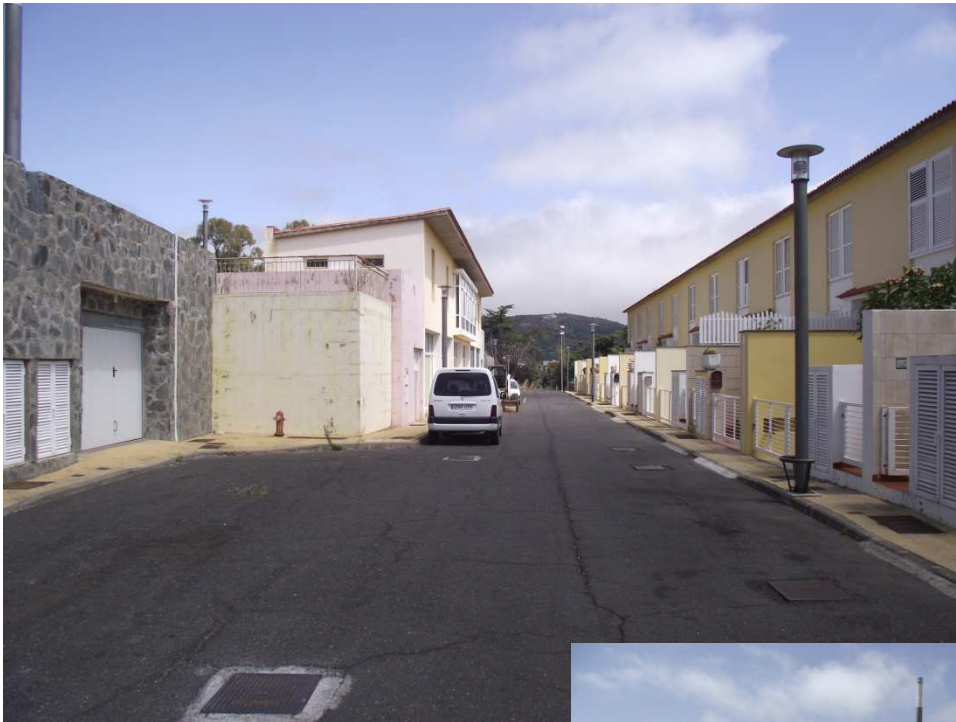
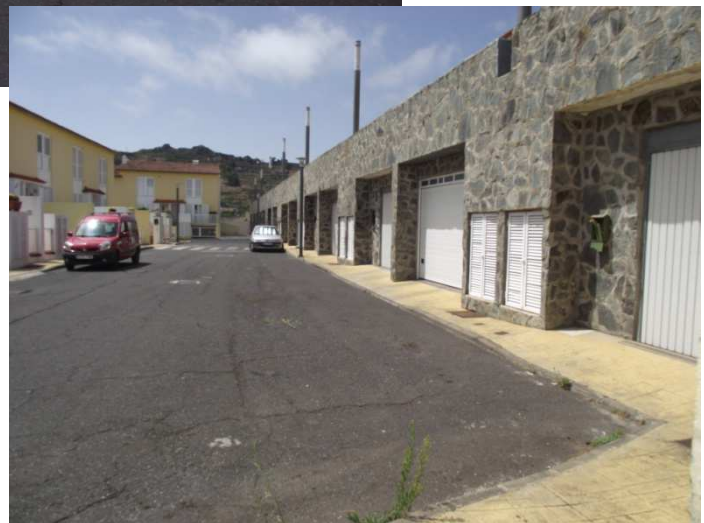
15.-

Ubicación	Las Casillas
Localización	C/Culantrillo, 16
Georeferencia	28° 1´ 37.08"N/15° 30´ 24.49"O
Tipo	80 m.m
Estado	Bueno
Llave de corte	Si
Estado racores	Bueno
Nº racores	1 de 70 m.m y 2 de 45 m.m.
Pintura	A reparar
Accesibilidad	Buena
Operatividad	A comprobar
