Red de hidrantes.

Existen 19 hidrantes donde podrían repostar los vehículos contra incendios, ubicados por lo general en urbanizaciones de nueva construcción. Según indica el ayuntamiento, su seguimiento ha sido prácticamente nulo, por lo que presentan graves defectos de mantenimiento, estando algunos inoperativos.

**Plan de defensa municipal contra incendios.
Santa Brígida, Gran Canaria.**

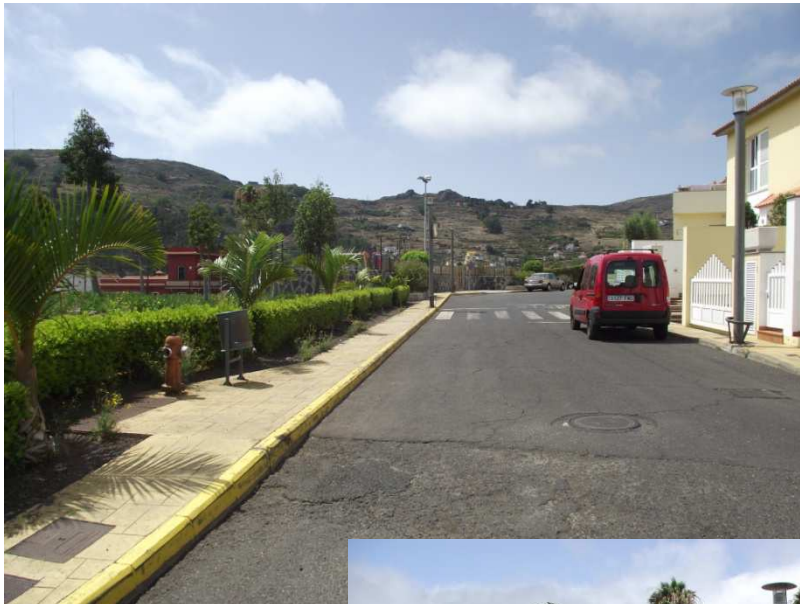
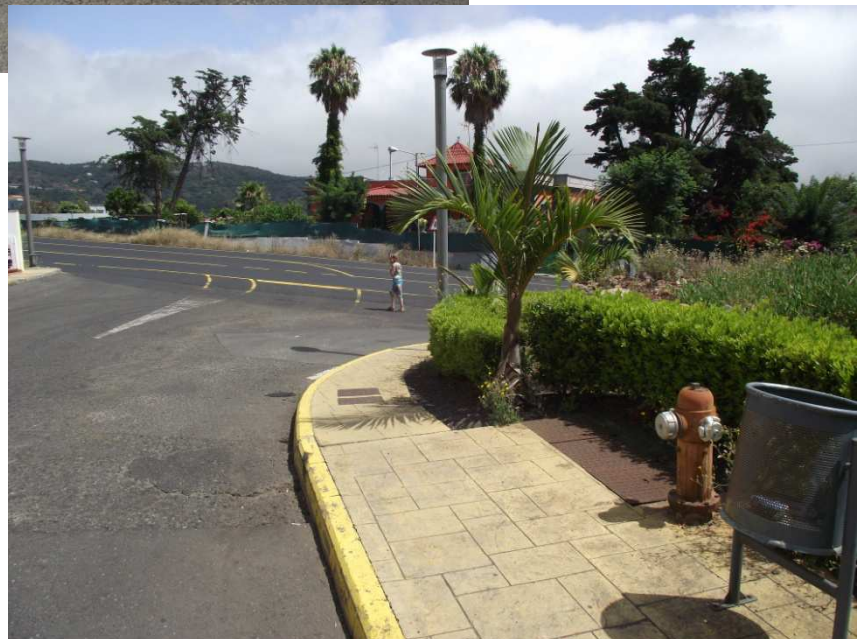
16.-

Ubicación	Las Casillas
Localización	C/Laurisilva
Georeferencia	28° 1' 37.90"N/15° 30' 20.35"O
Tipo	80 m.m
Estado	Bueno
Llave de corte	Si
Estado racores	Bueno
Nº racores	1 de 70 m.m y 2 de 45 m.m.
Pintura	A reparar
Accesibilidad	Buena
Operatividad	A comprobar

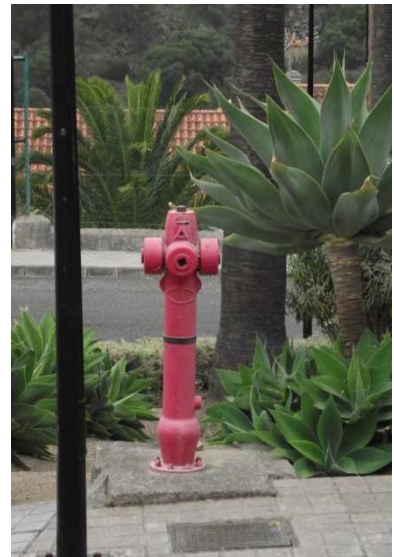
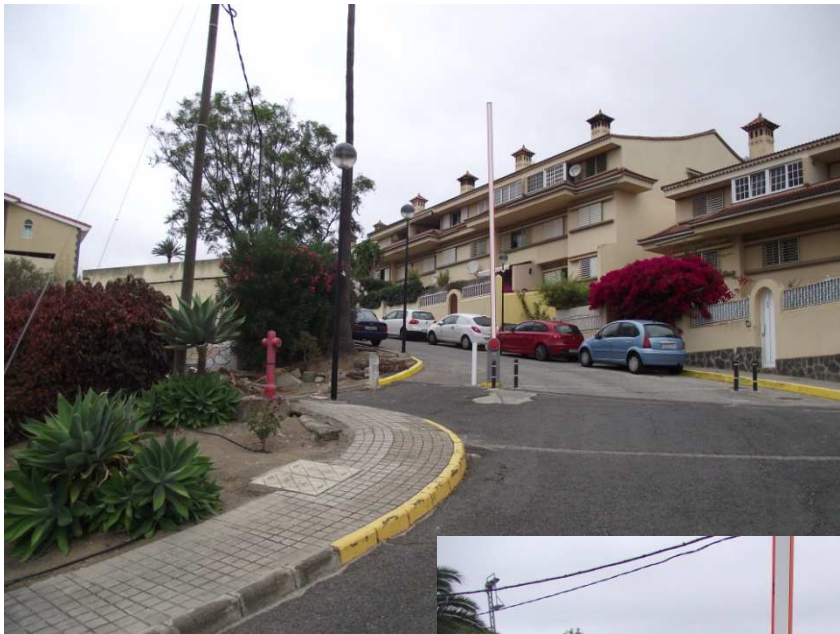
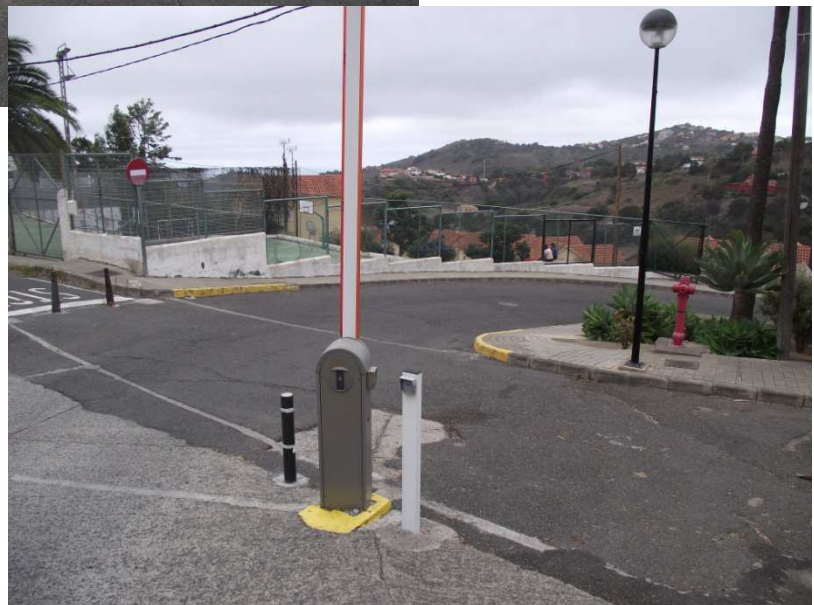
17.-

Ubicación	Urbanización Montebravo
Localización	Frente a Los Lirios 15
Georeferencia	28° 2´ 17.20"N/15° 29´ 5.03"O
Tipo	-
Estado	Bueno
Llave de corte	No
Estado racores	Bueno
Nº racores	3 - No son tipo Barcelona
Pintura	Bien
Accesibilidad	Buena
Operatividad	A comprobar

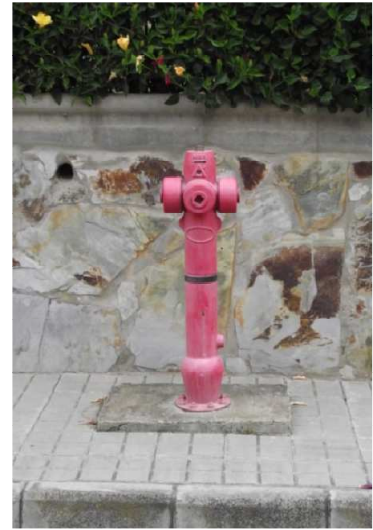
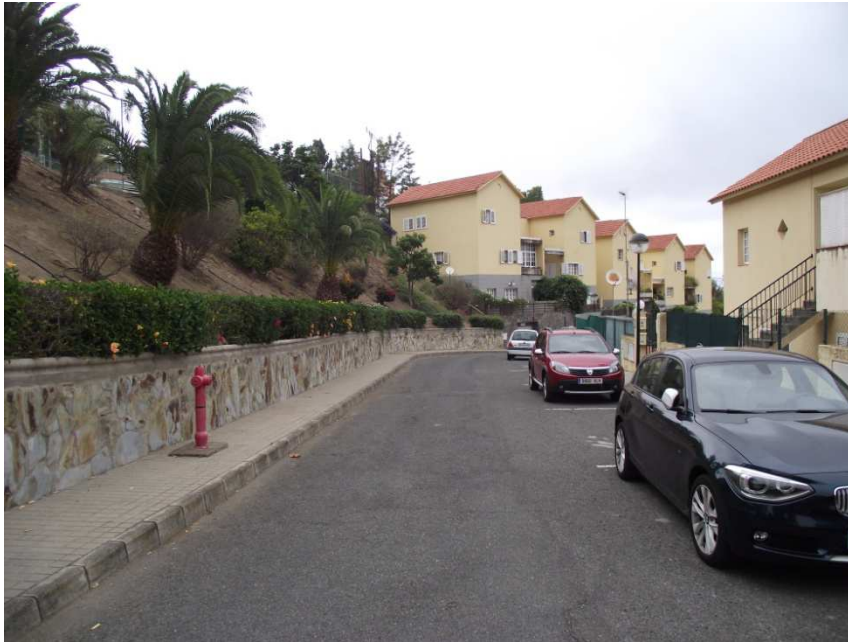
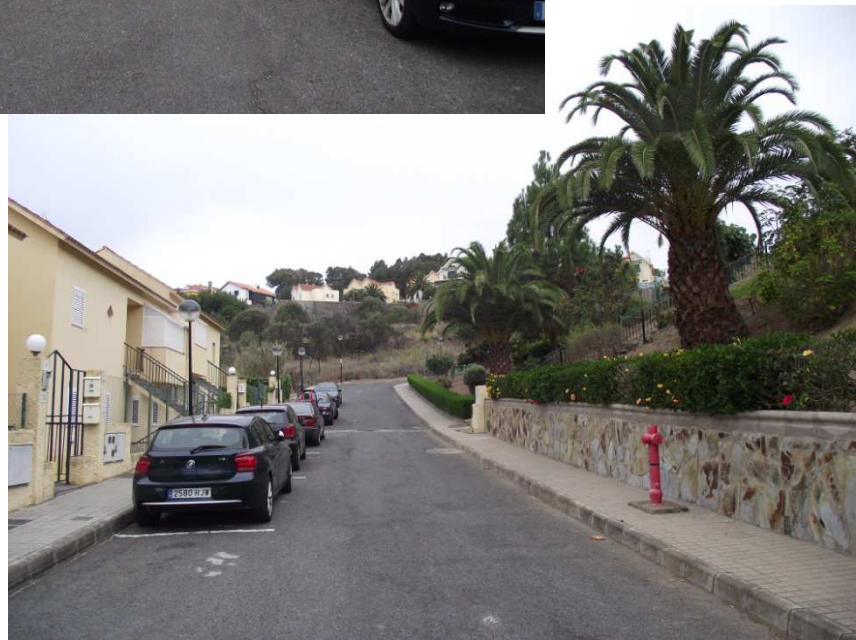
18.-

Ubicación	Urbanización Montebravo
Localización	Frente a Los Lirios 14
Georeferencia	28° 2' 16.40"N/15° 29' 3.91"O
Tipo	-
Estado	Bueno
Llave de corte	No
Estado racores	Bueno
Nº racores	3 - No son tipo Barcelona
Pintura	Bien
Accesibilidad	Buena
Operatividad	A comprobar

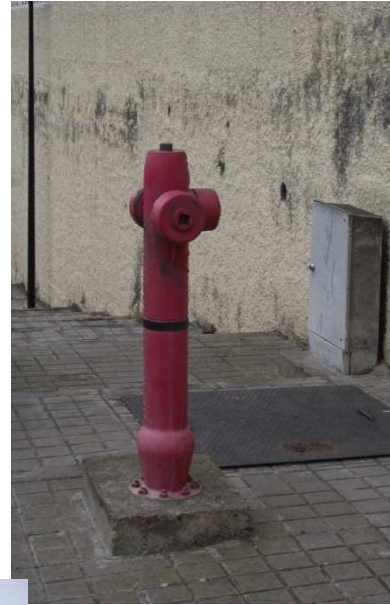
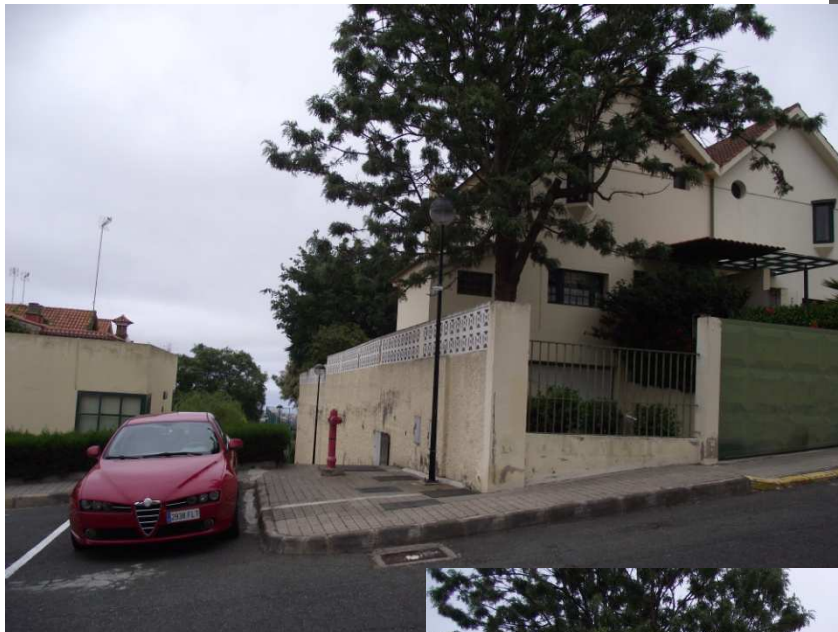
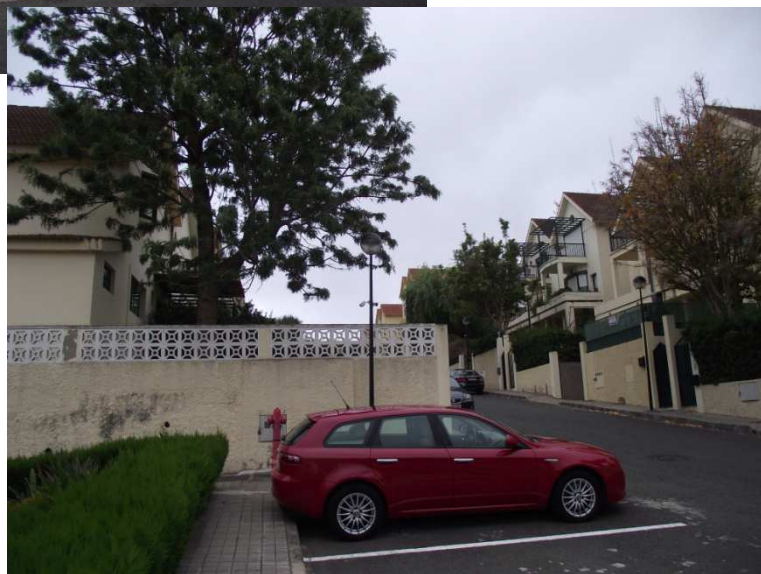
19.-

Ubicación	Urbanización Montebravo
Localización	Junto a la oficina de la entrada
Georeferencia	28° 2´ 14.24"N/15° 29´ 8.63"O
Tipo	-
Estado	Bueno
Llave de corte	No
Estado racores	Bueno
Nº racores	3 - No son tipo Barcelona
Pintura	Bien
Accesibilidad	Buena
Operatividad	A comprobar
